**BASSA PIANURA  
MODENESE  
SISMA 2012**

**20 e 29 Maggio**

# EDIFICIO RESIDENZIALE CAVEZZO

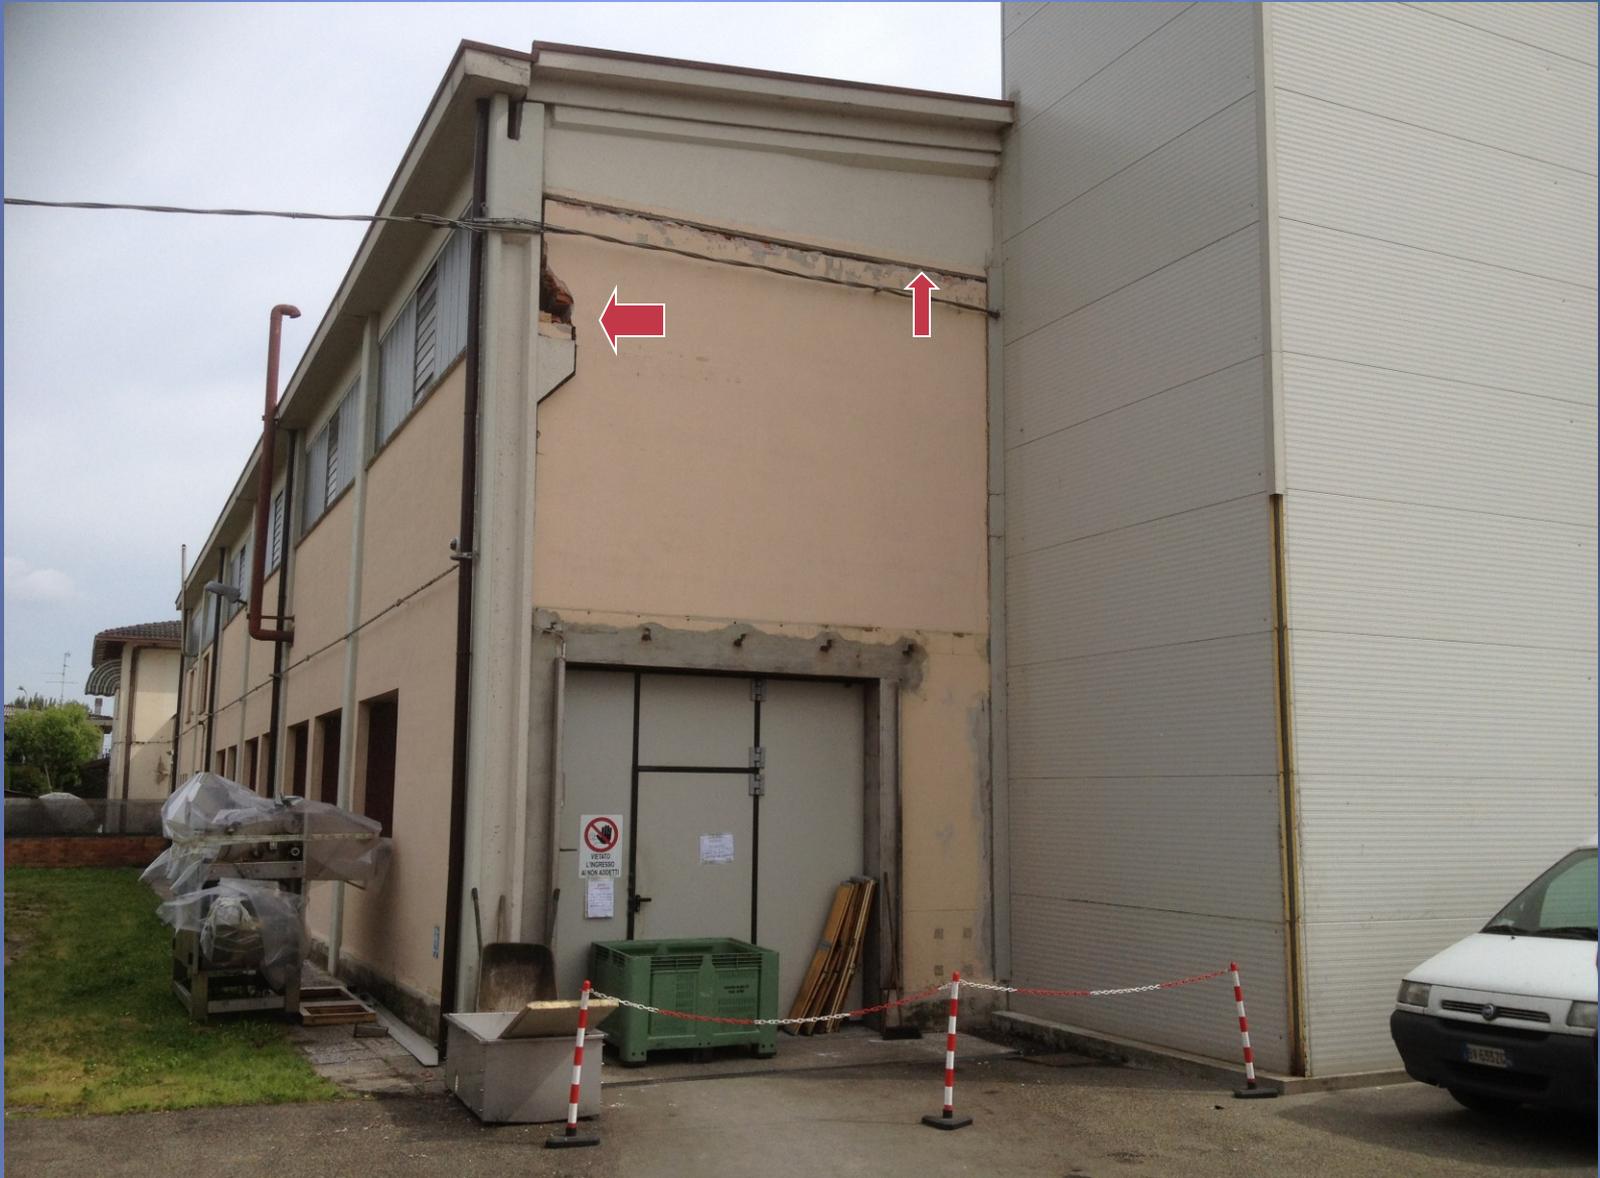
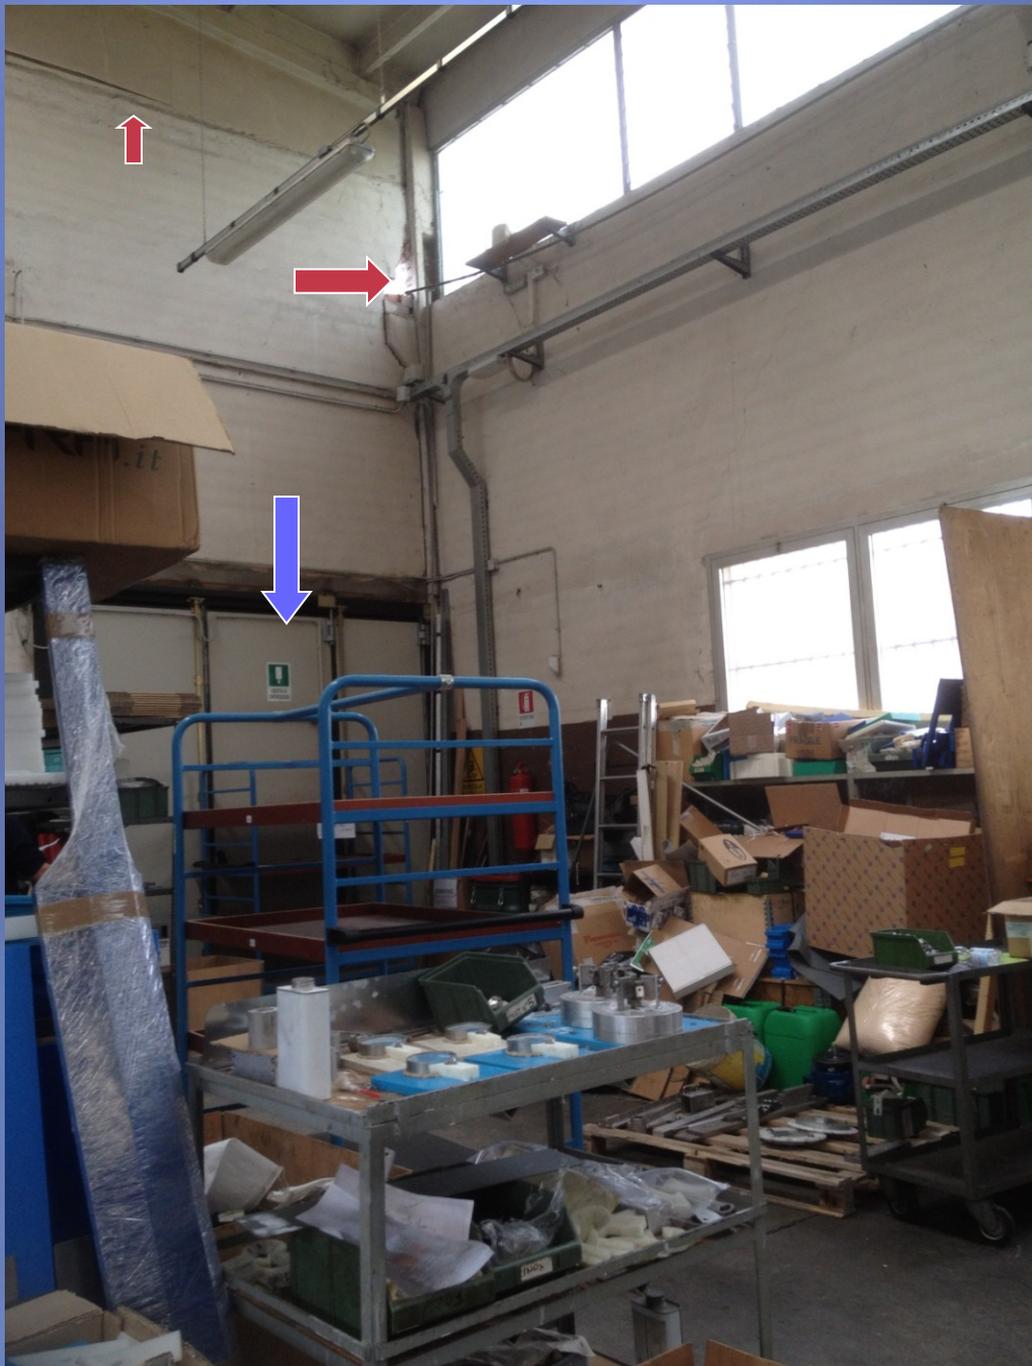
✦ Danni provocati dalla prima scossa sismica del 20 maggio

- ✦ Distacco muratura di tamponamento esterno e parziale crollo
- ✦ Cartello con indicata l'uscita di sicurezza

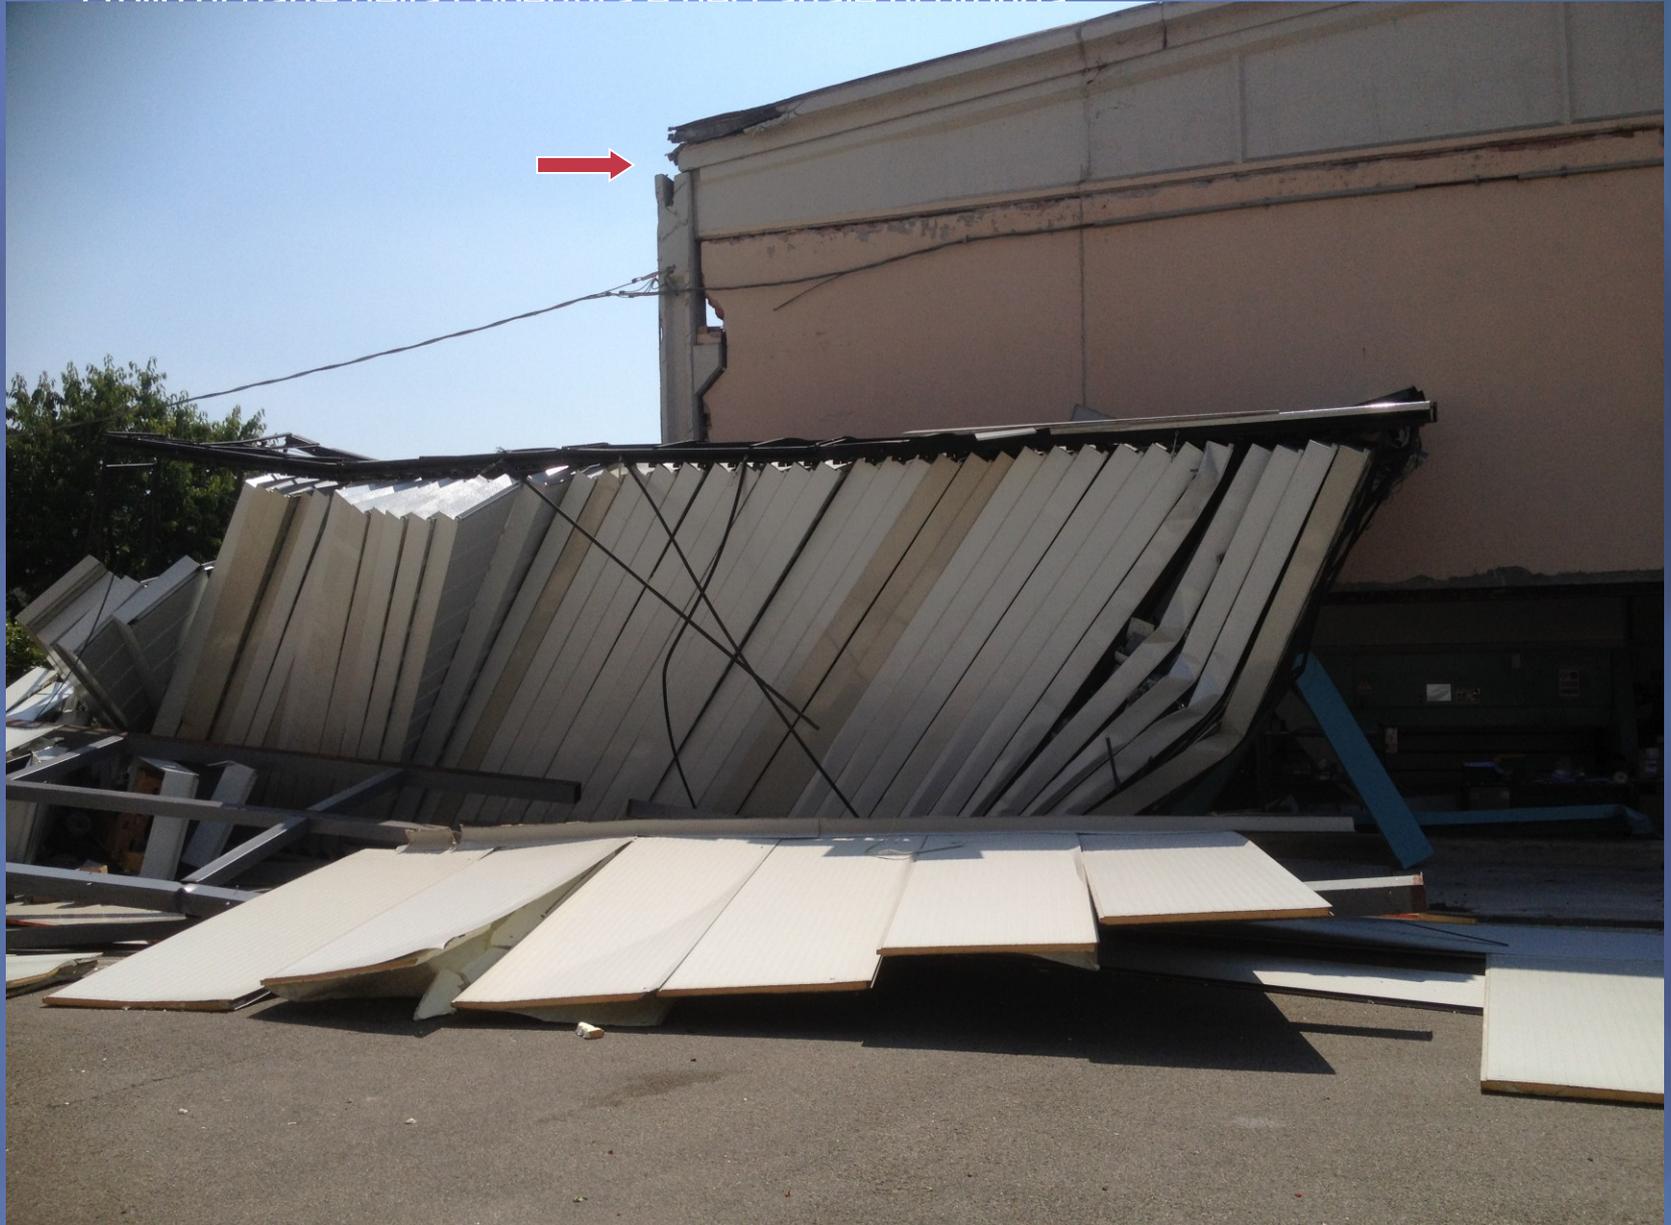
- ✦ Esito del sisma del 29 maggio, il magazzino meccanico verticale si è ribaltato invadendo la zona destinata a uscita di sicurezza, si può notare in alto a sinistra il crollo di parte della copertura e del canale di gronda

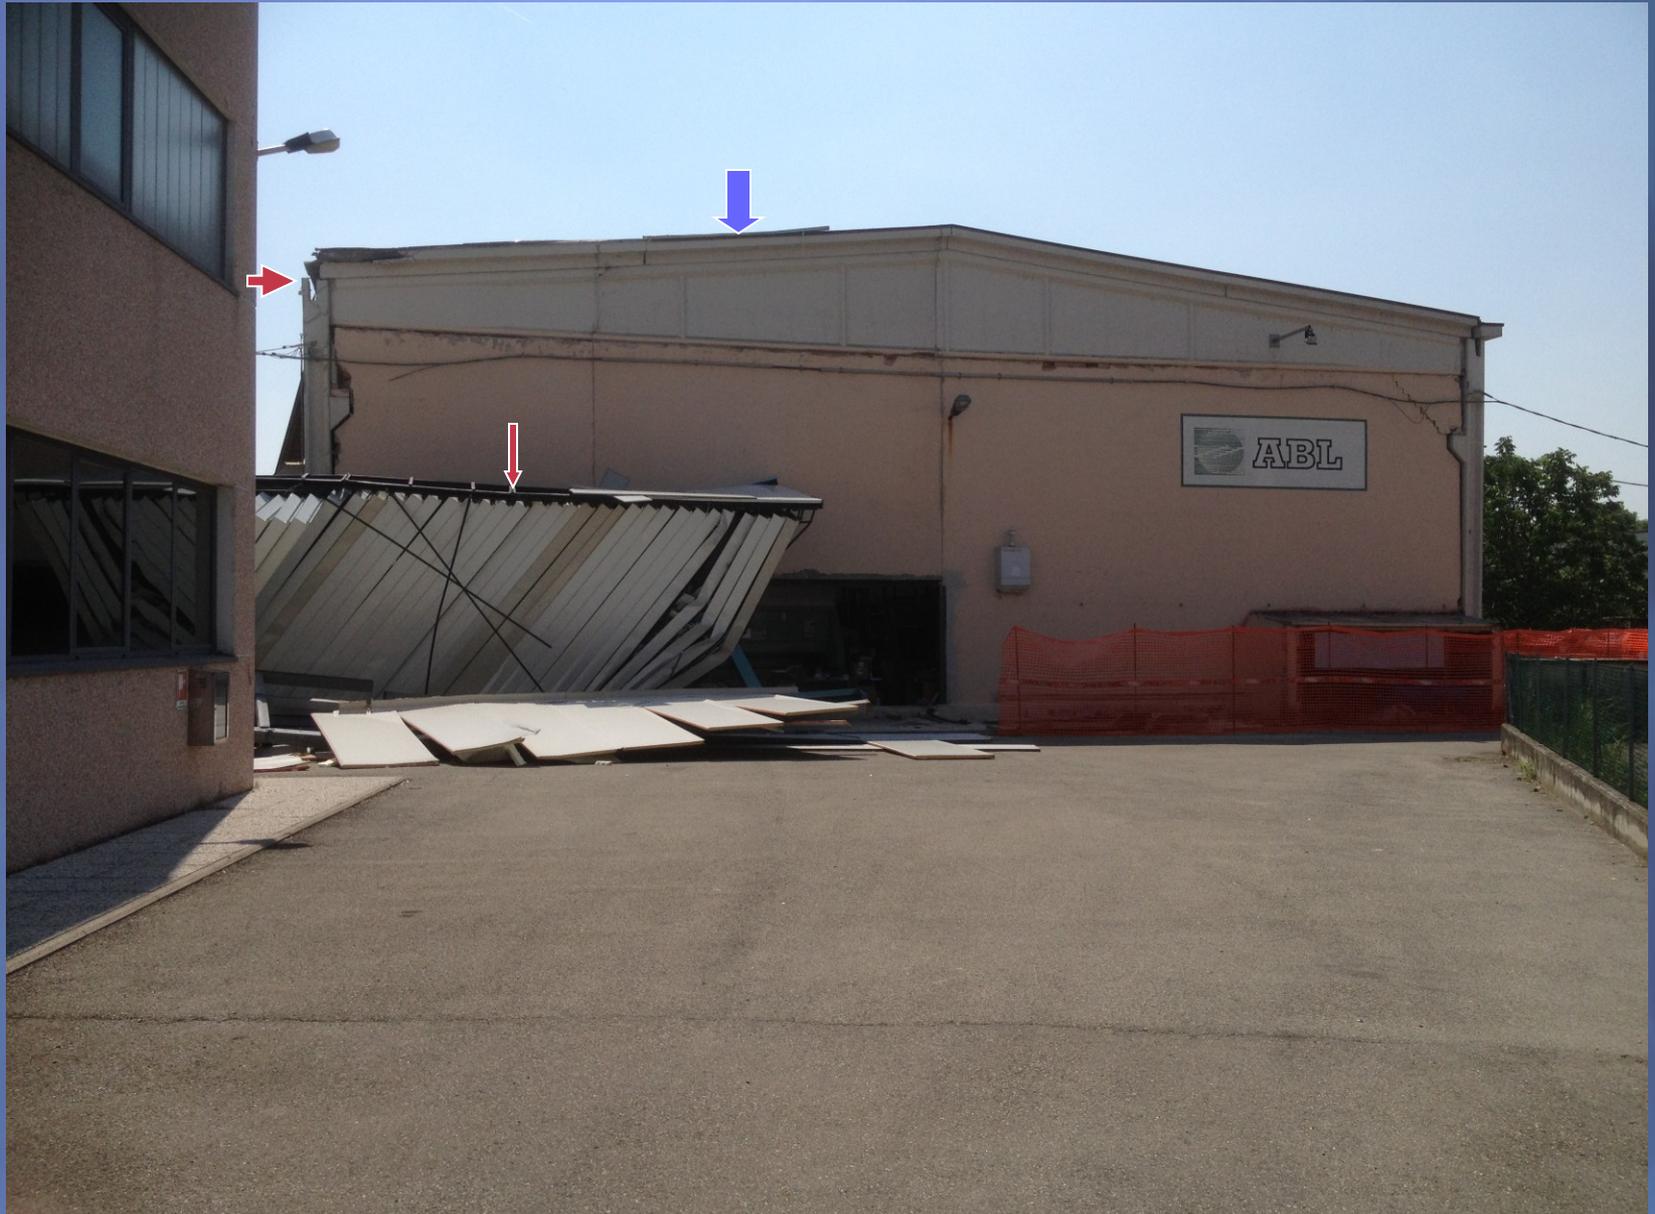
- ★ Vista complessiva dove si può notare, oltre al crollo del magazzino verticale, anche il distacco della muratura dalle colonne e lo spostamento delle lastre di fibrocemento della copertura

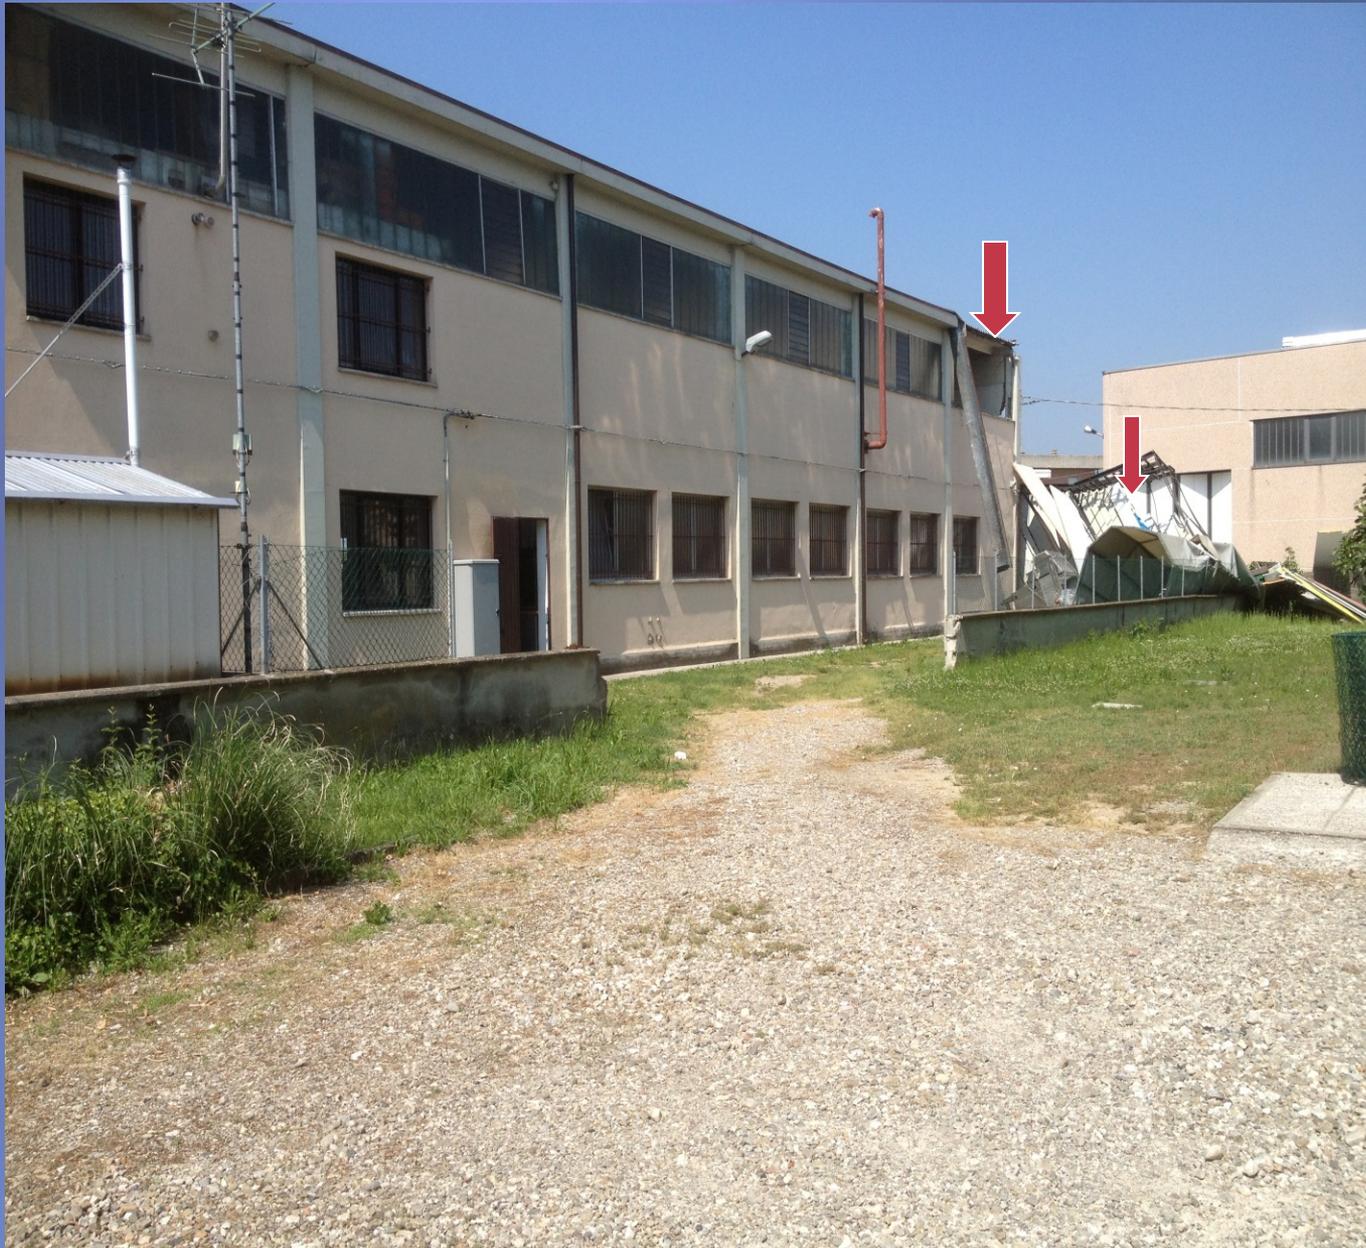
- ✦ Vista laterale con evidenziato il crollo dell'elemento prefabbricato in c.a.v. canale di gronda e della vetrata

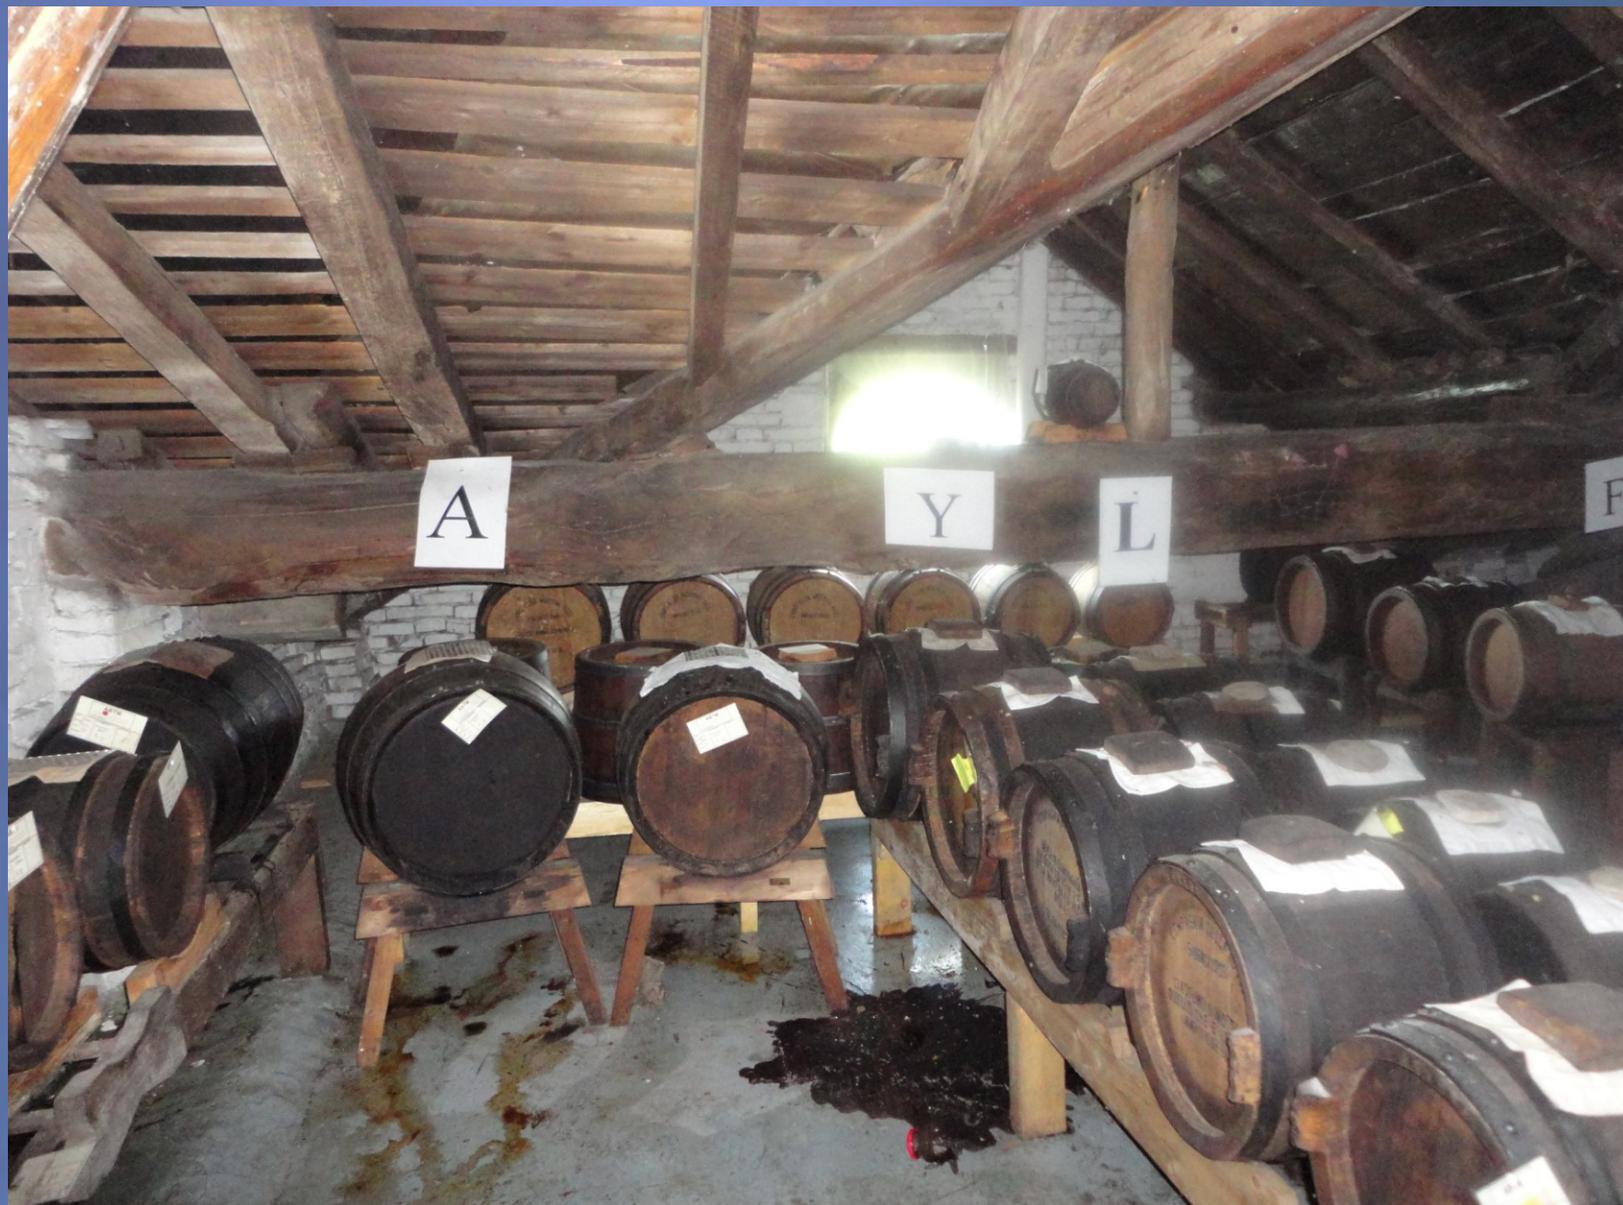
- ✦ Deposito principale dell'acetaia posto nel sottotetto, si può notare tra l'altro la fuoriuscita dell'aceto dalle botti, questo a testimoniare l'intensità della scossa

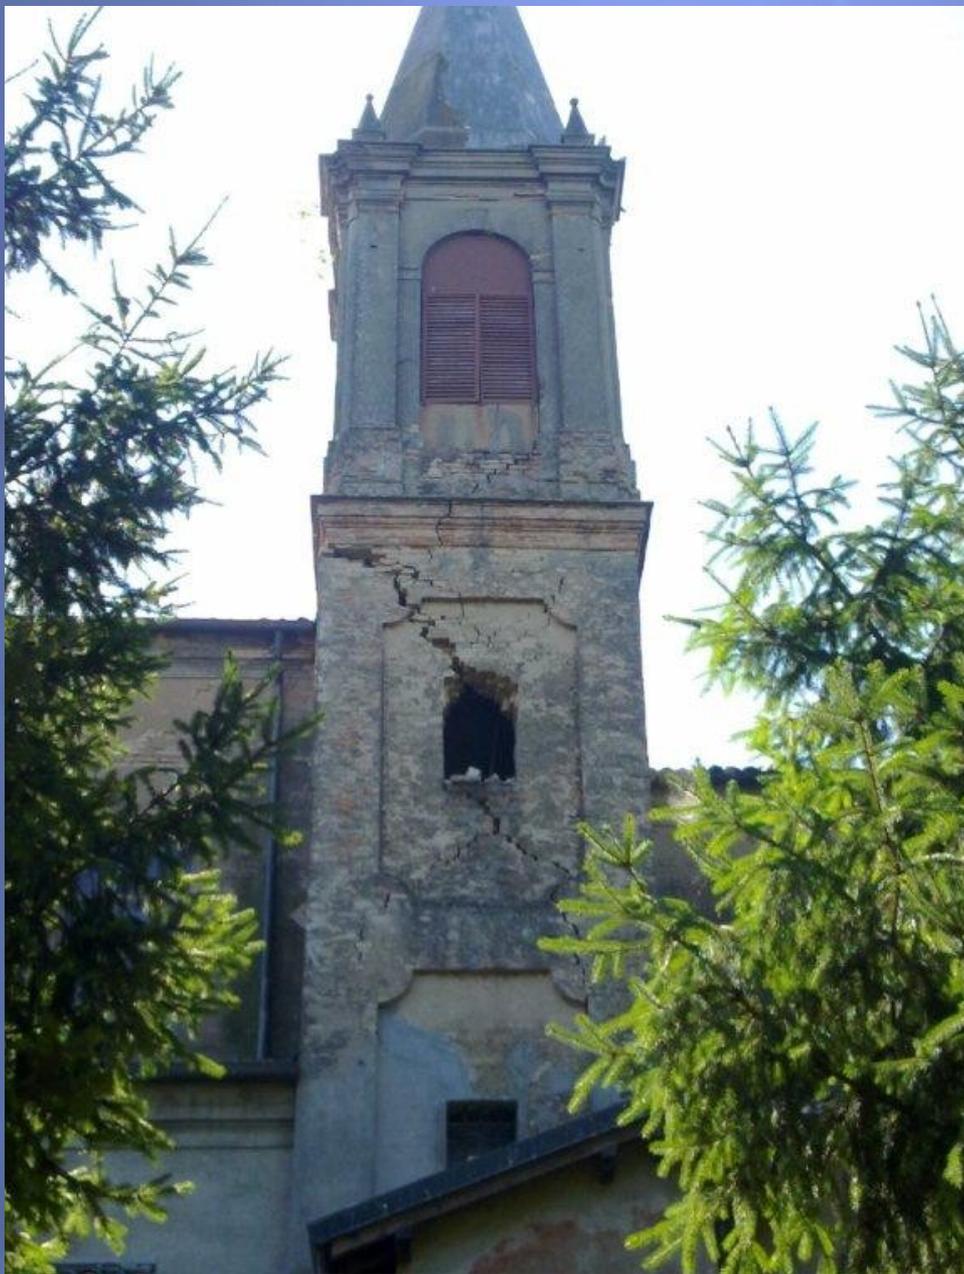
- ✦ Campanile di Càdecoppi  
Comune di Camposanto  
Quadro fessurativo a seguito  
della scossa del 29 maggio

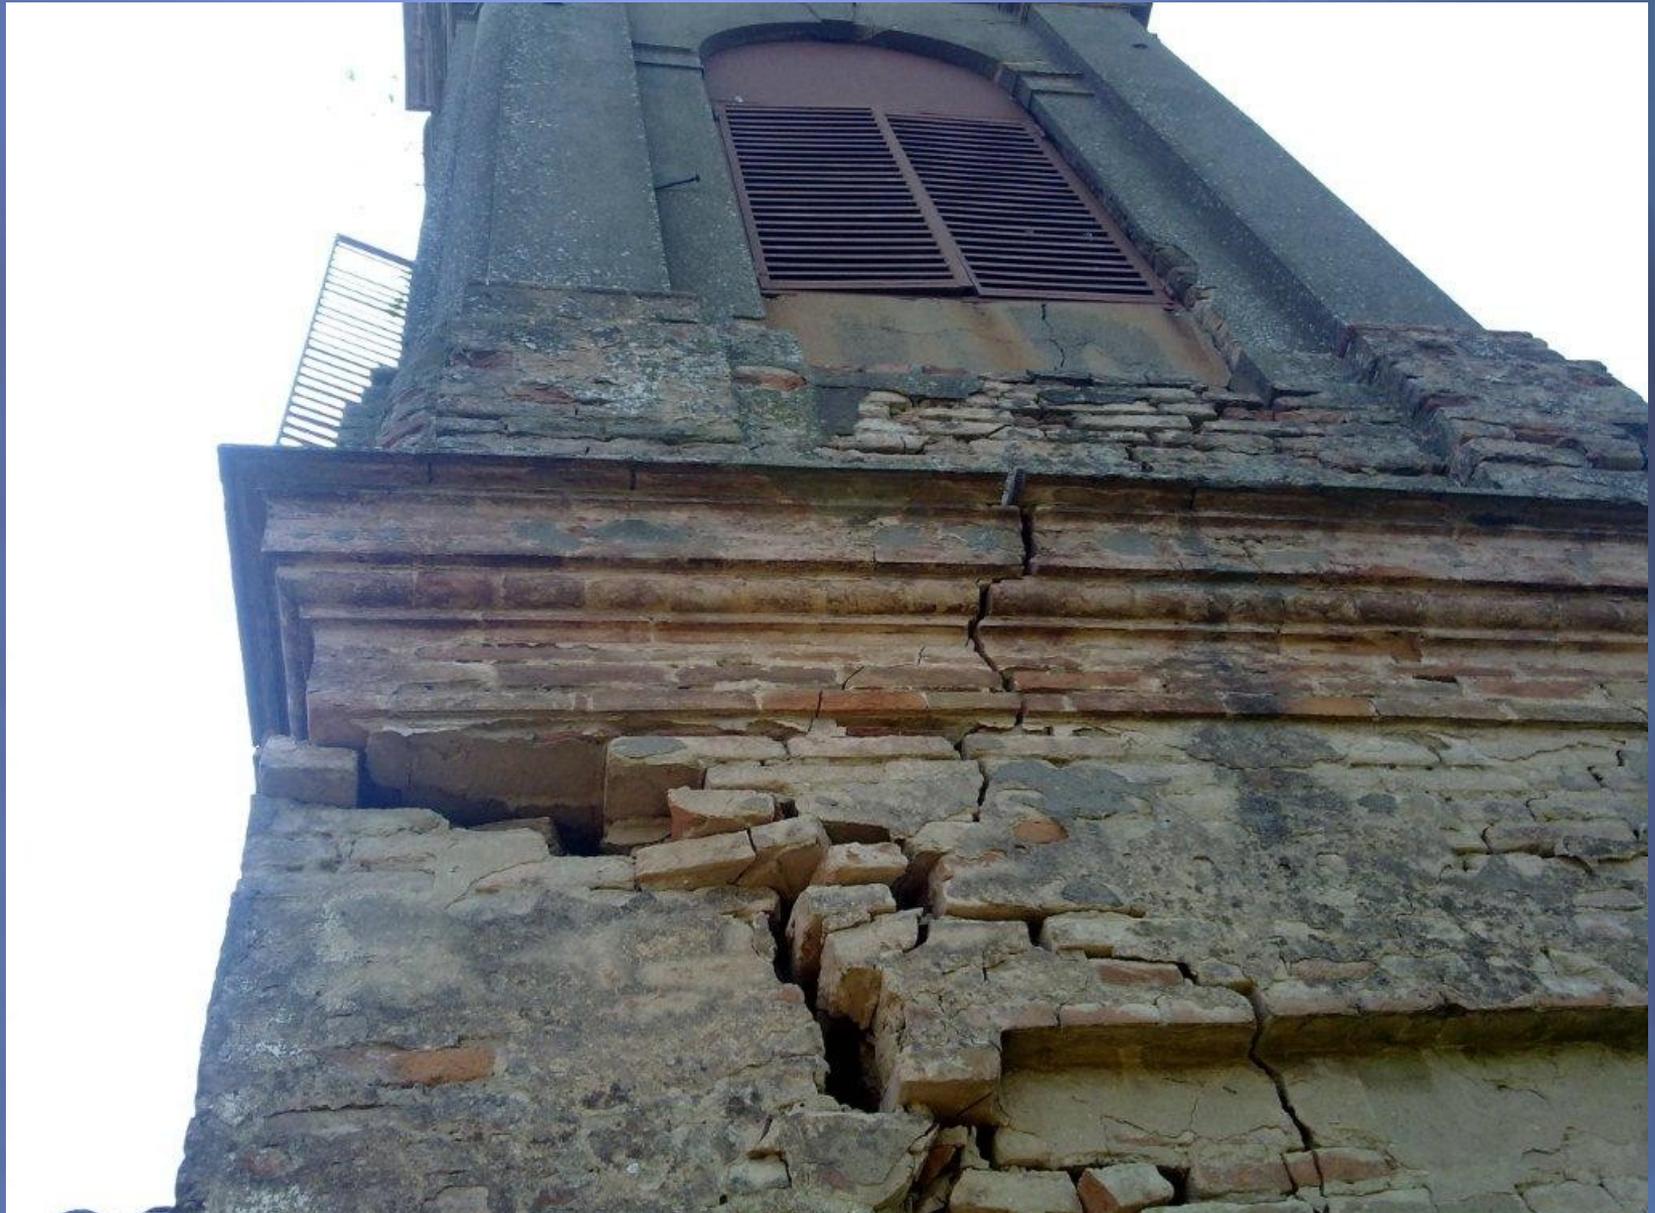
✦ Particolare dissesto della muratura

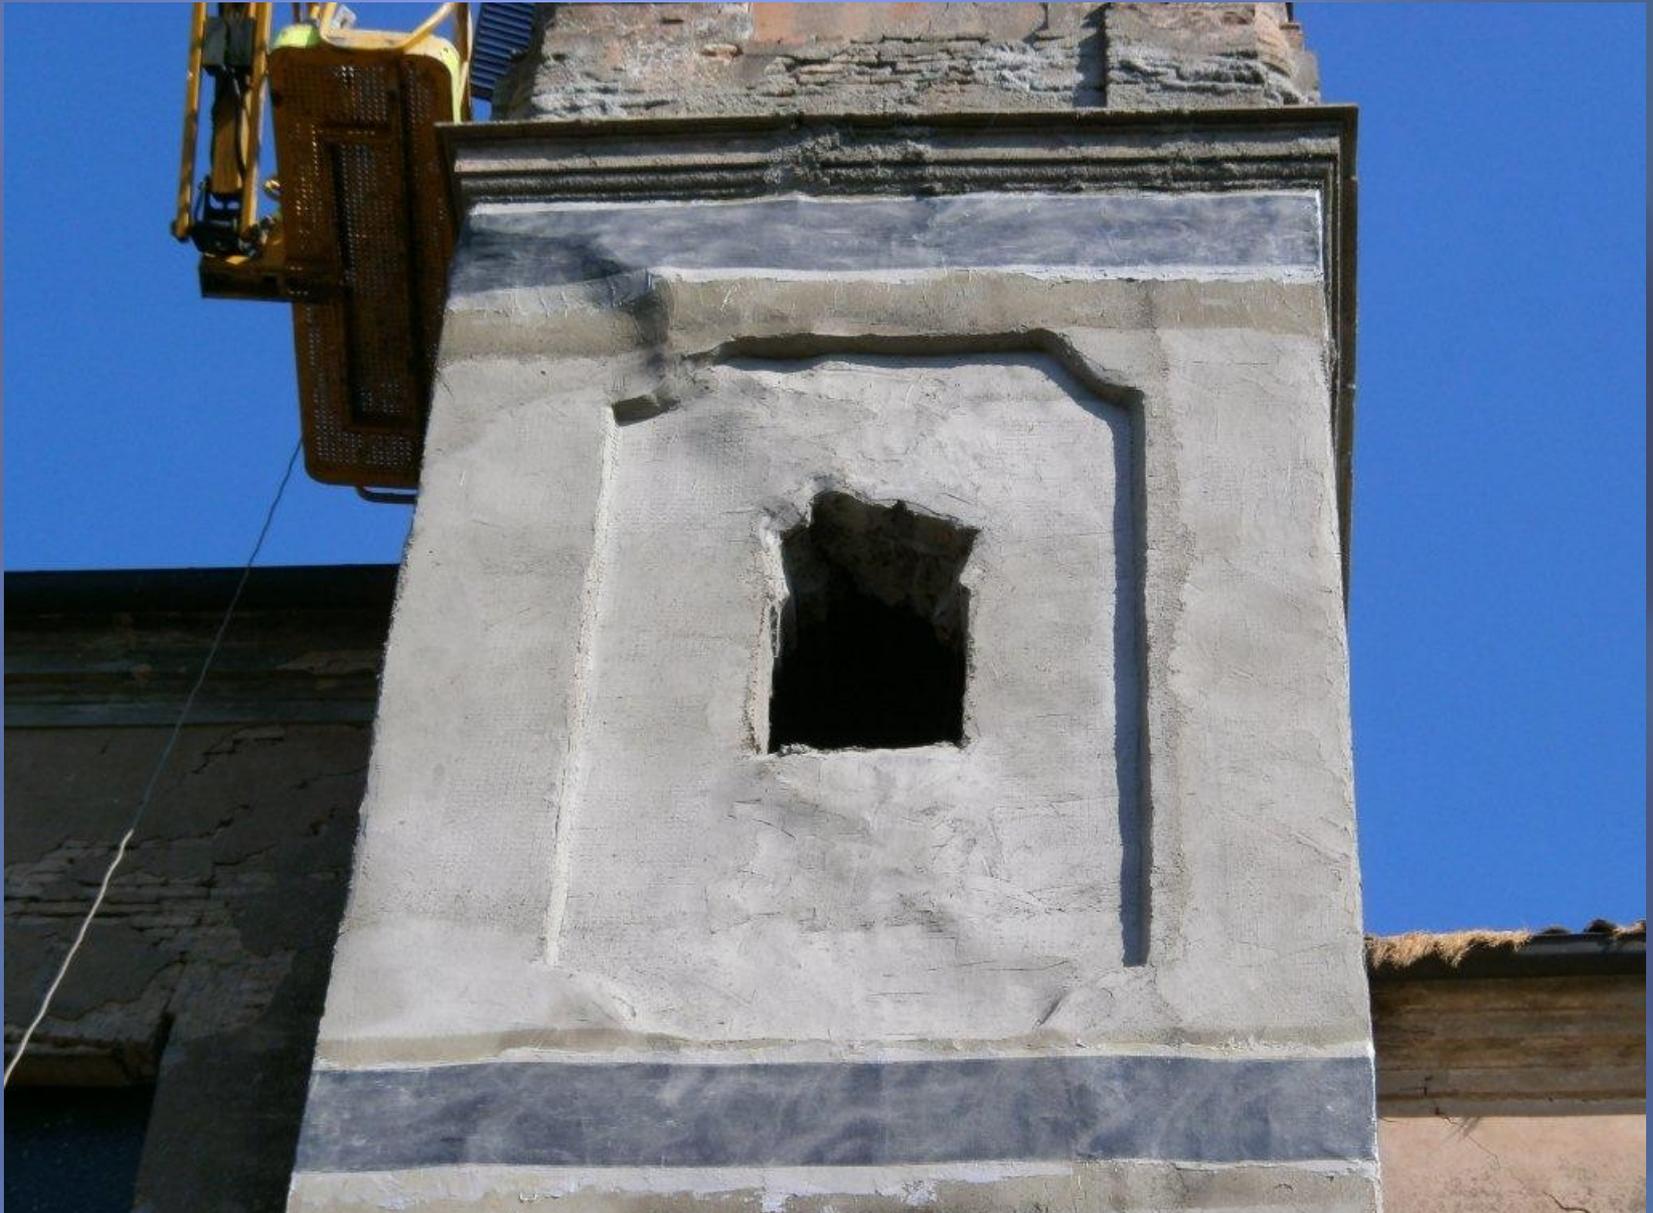
- ★ Intervento in fase di ultimazione, dov è possibile notare la deformazione del paramento murario generata dal sisma

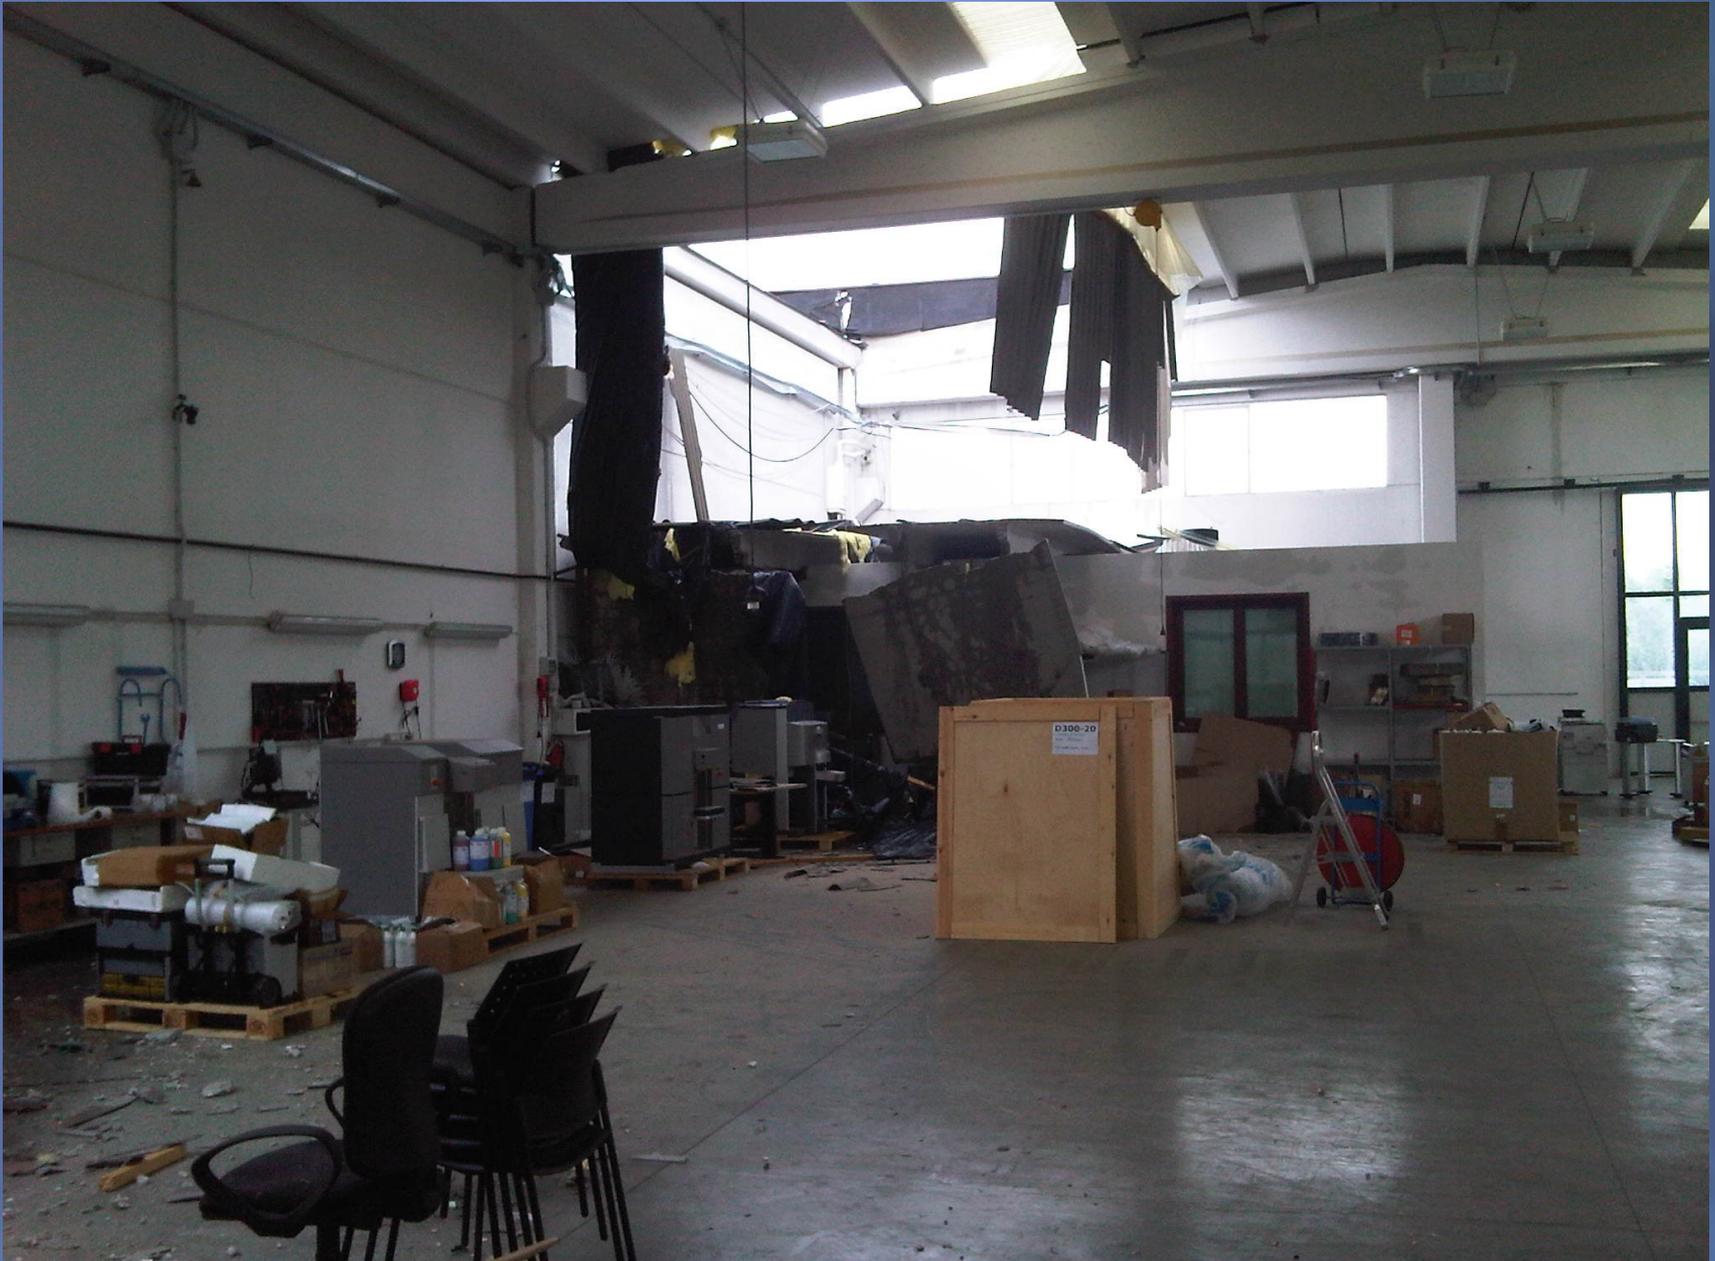
- ★ Collasso per perdita dell'appoggio del coppone di copertura che è collassato sul solaio interno della zona uffici

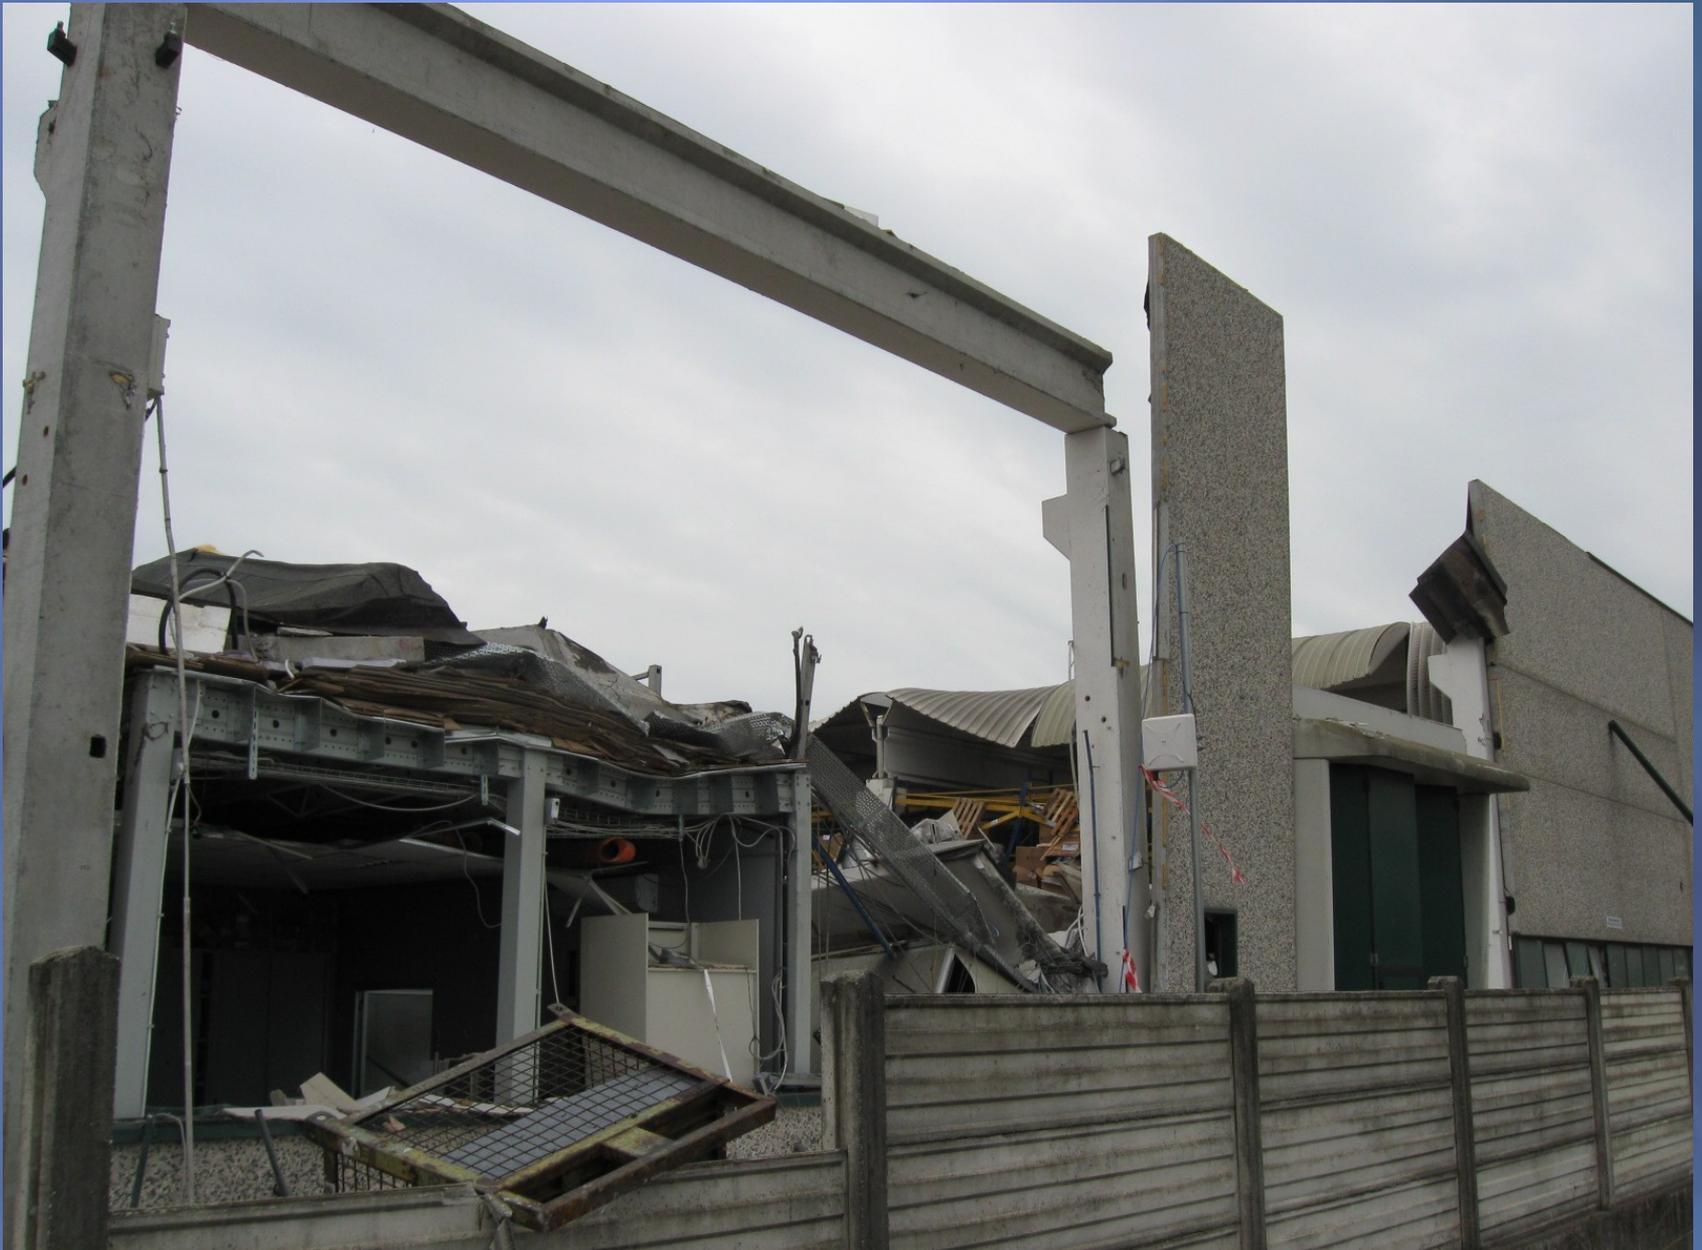
★ Collasso di copertura con copponi di tipo alare in un capannone nella zona di San Felice sul Panaro

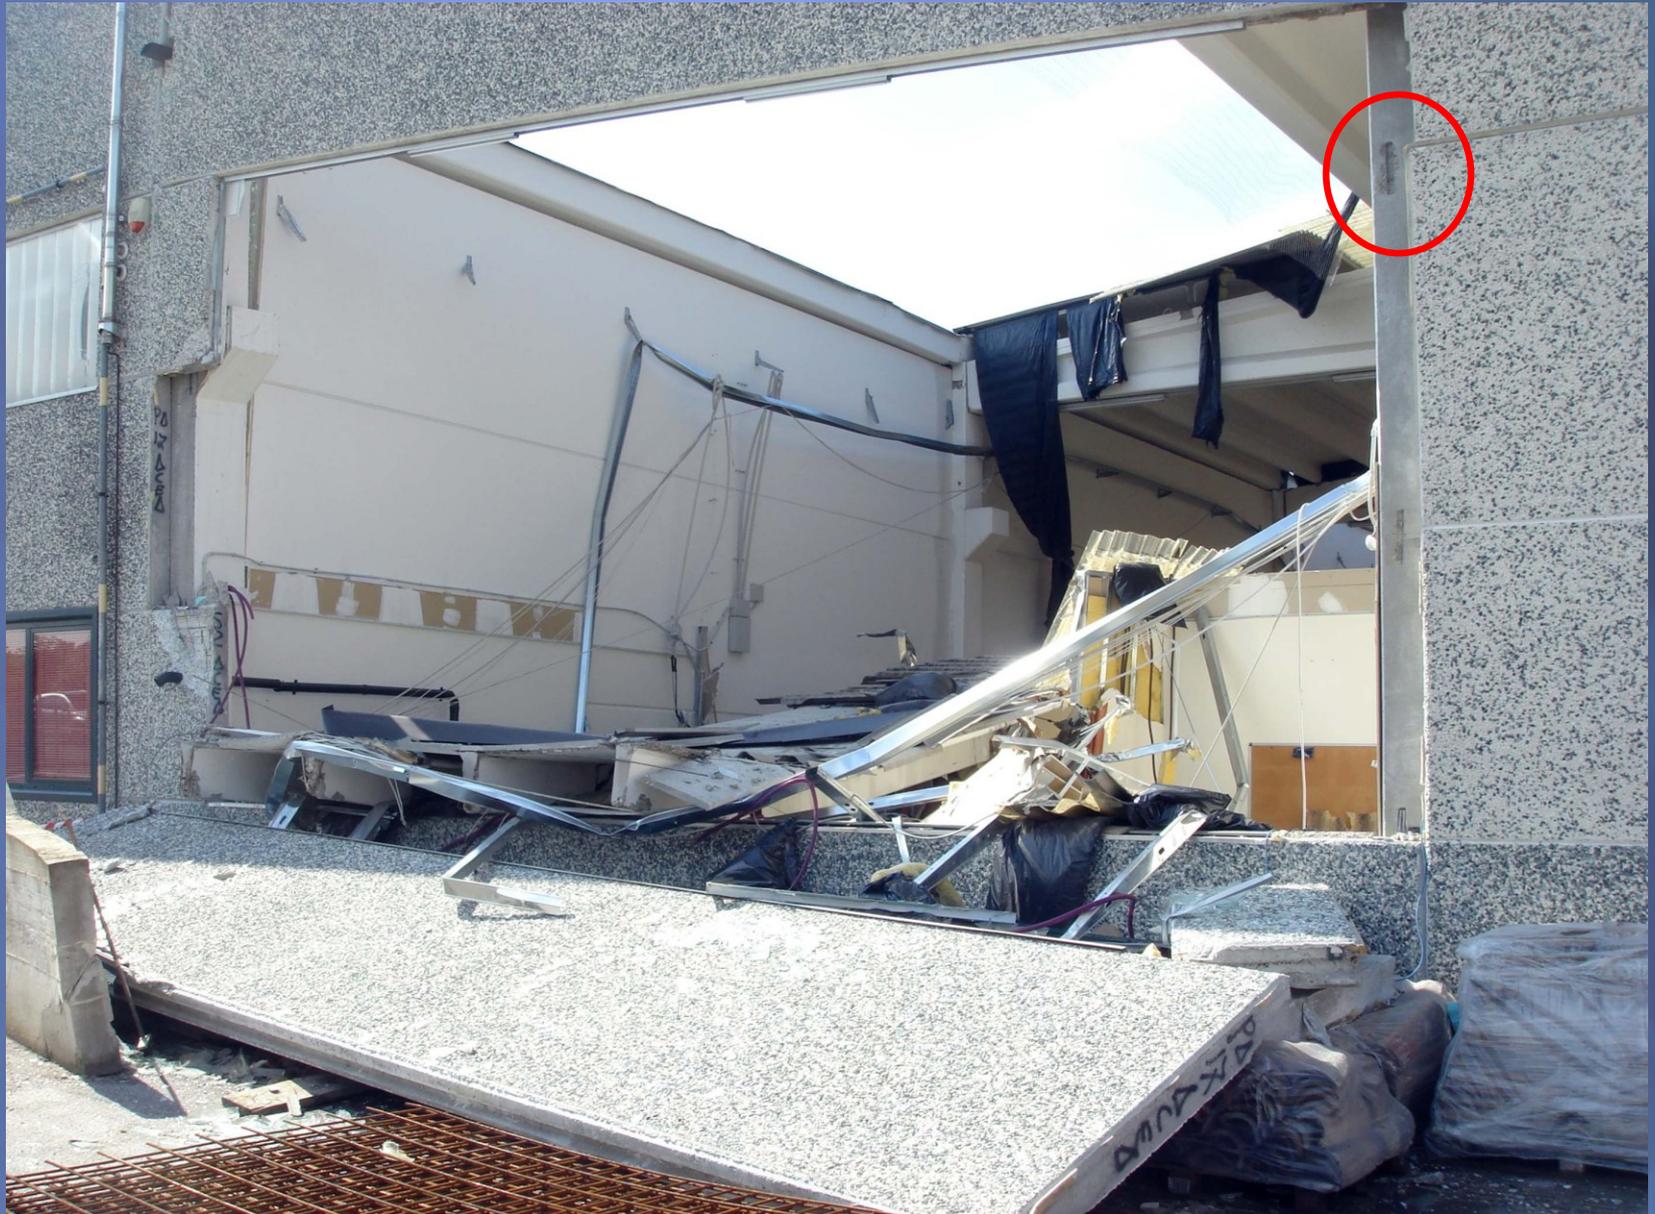
- ★ Cedimento dei pannelli di facciata e con crollo dei pannelli prefabbricati, si noti in alto a destra la sede del fissaggio (Halfen) strappata dal cls
