**BASSA PIANURA  
MODENESE  
SISMA 2012**

**20 e 29 Maggio**

# EDIFICIO RESIDENZIALE CAVEZZO

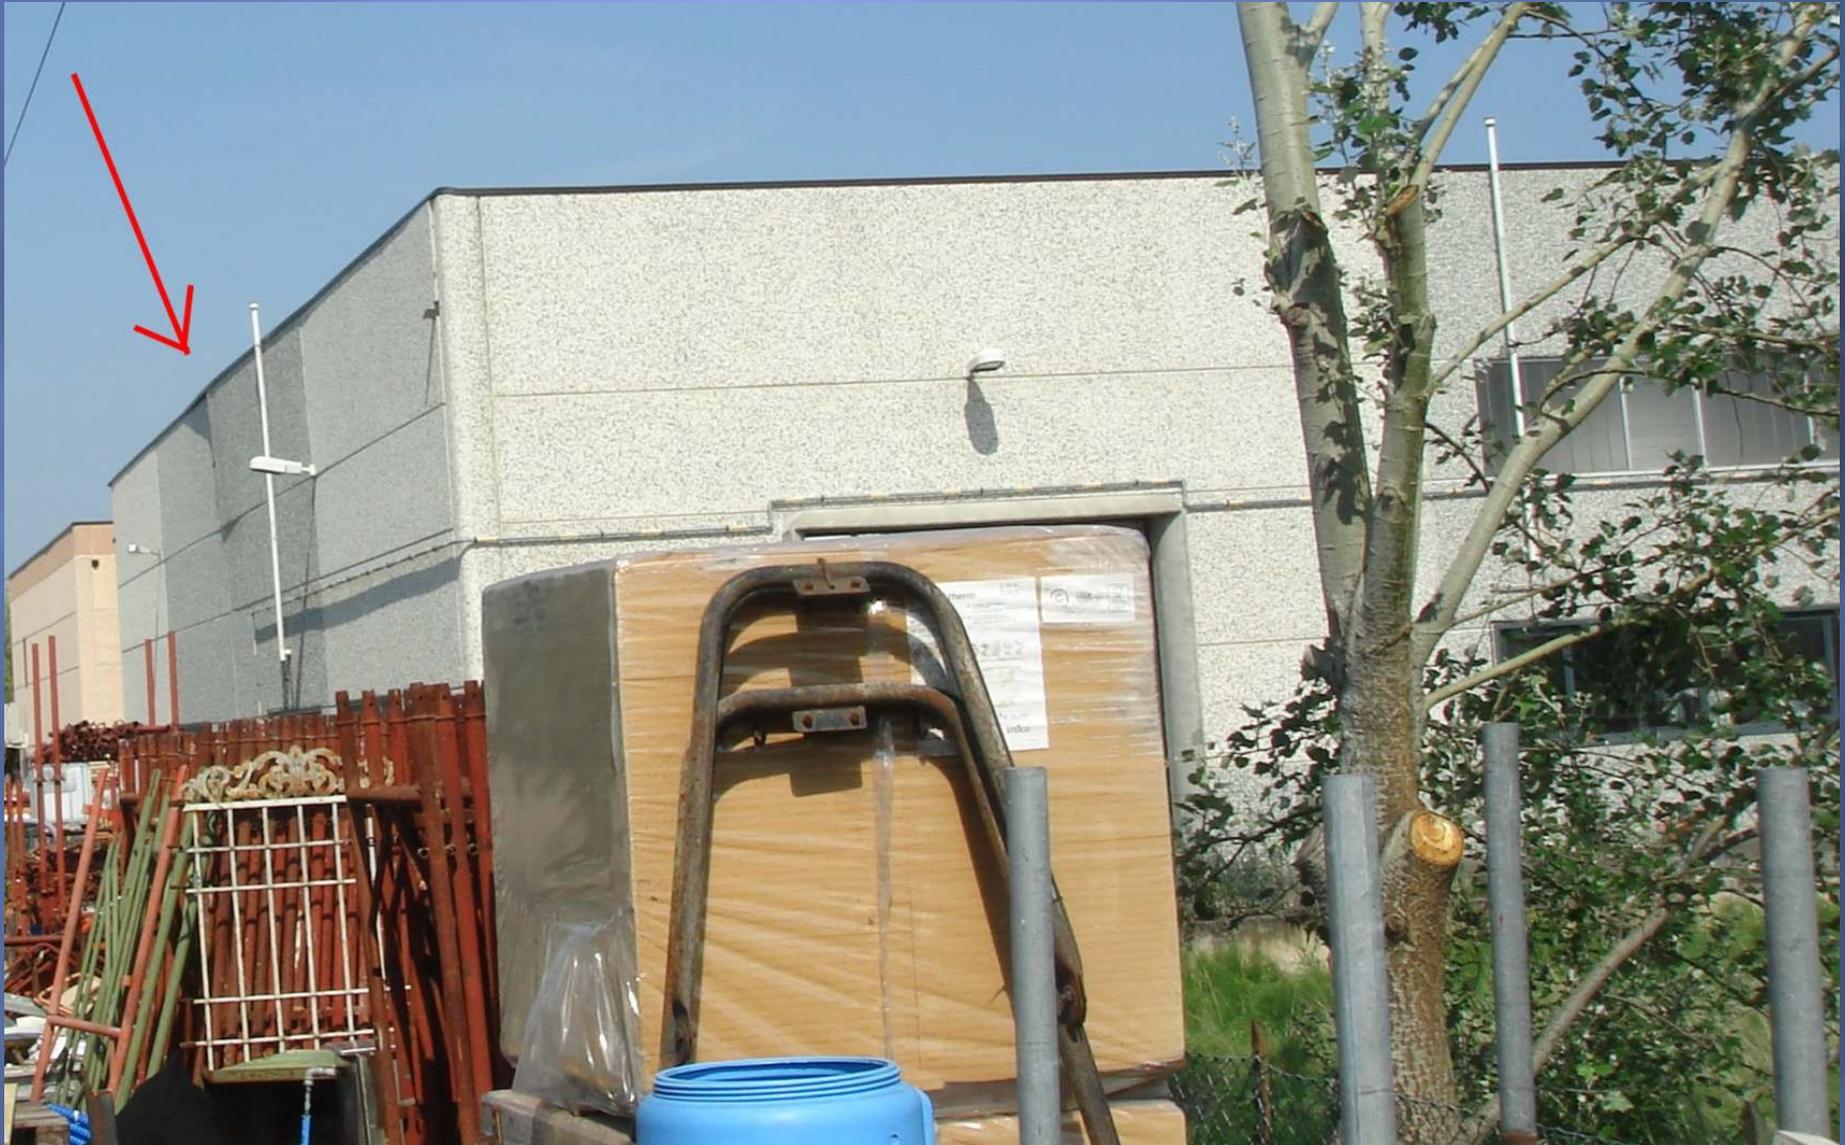
✦ Cedimento del fissaggio del pannello con rotazione dello stesso

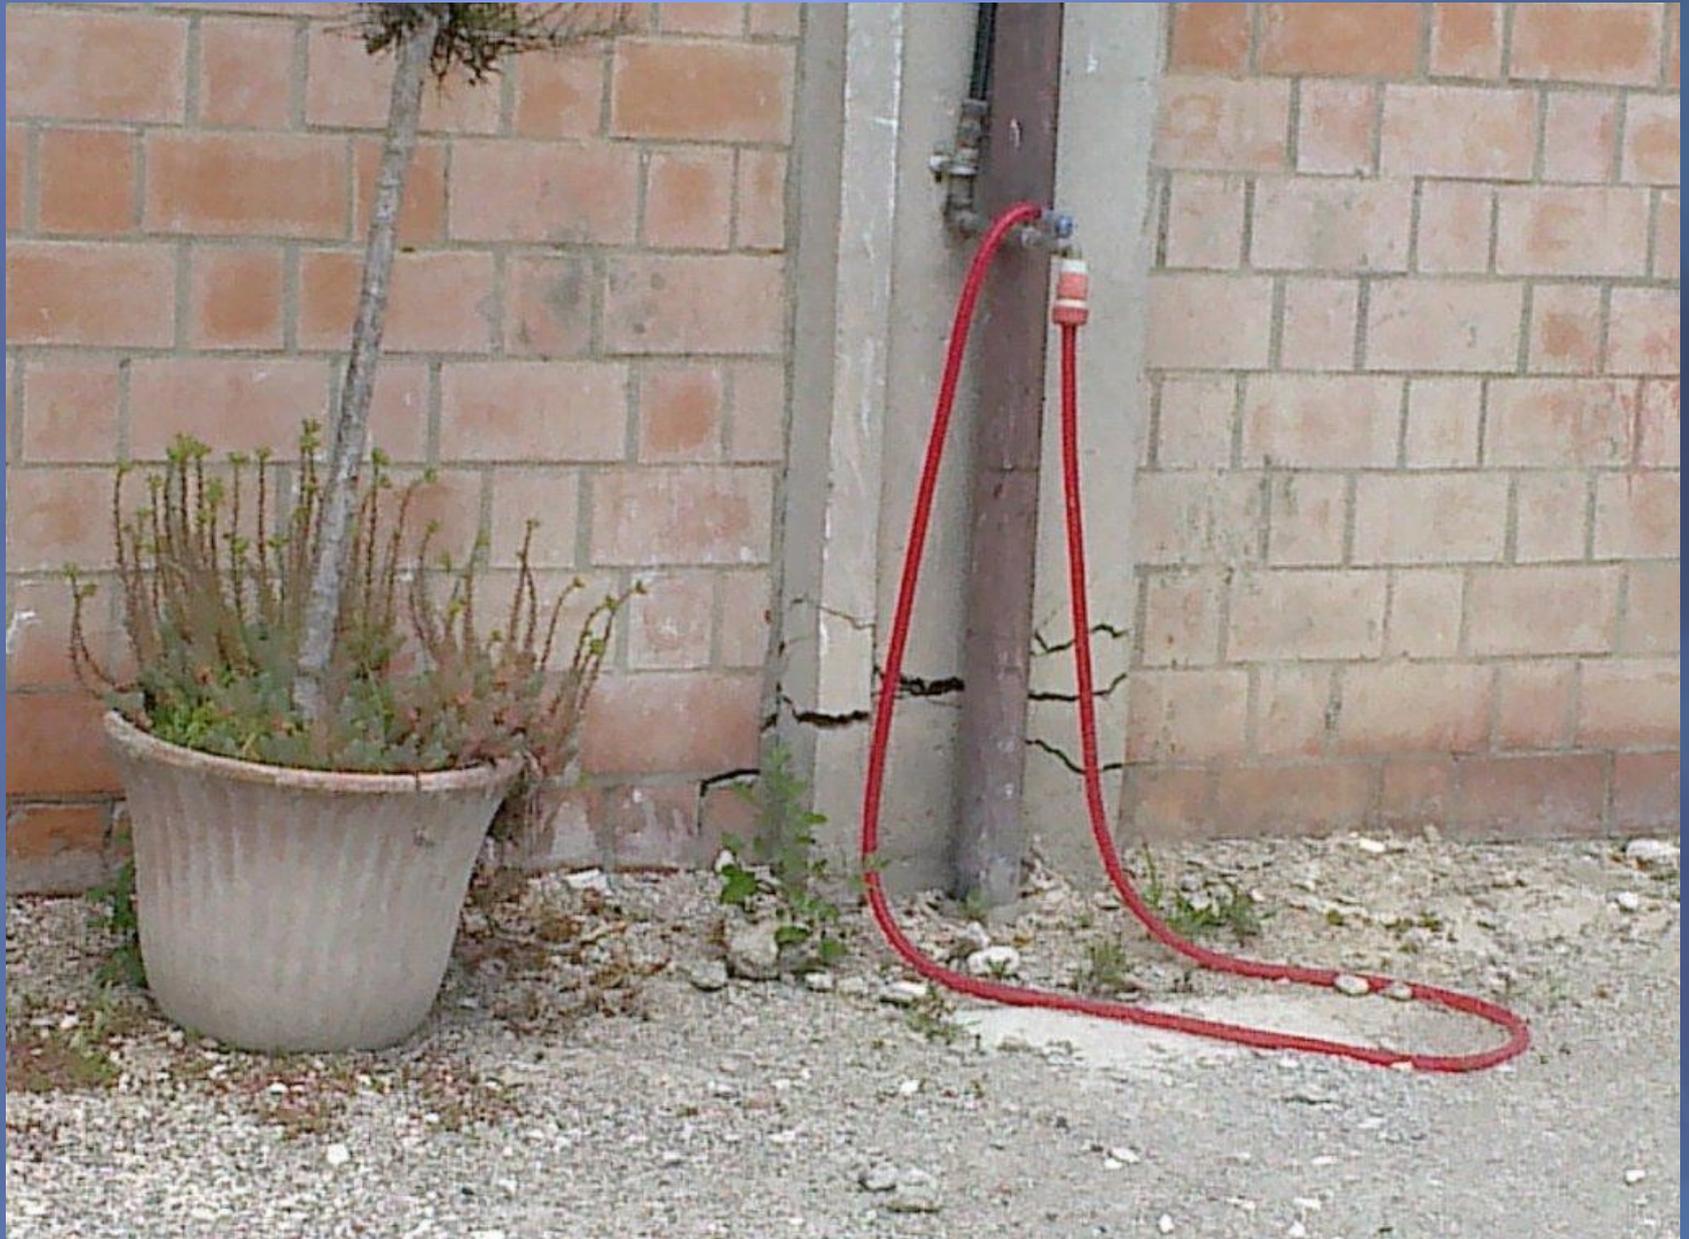
- ★ Formazione di cerniera plastica alla base di un capannone prefabbricato nella zona di Finale Emilia

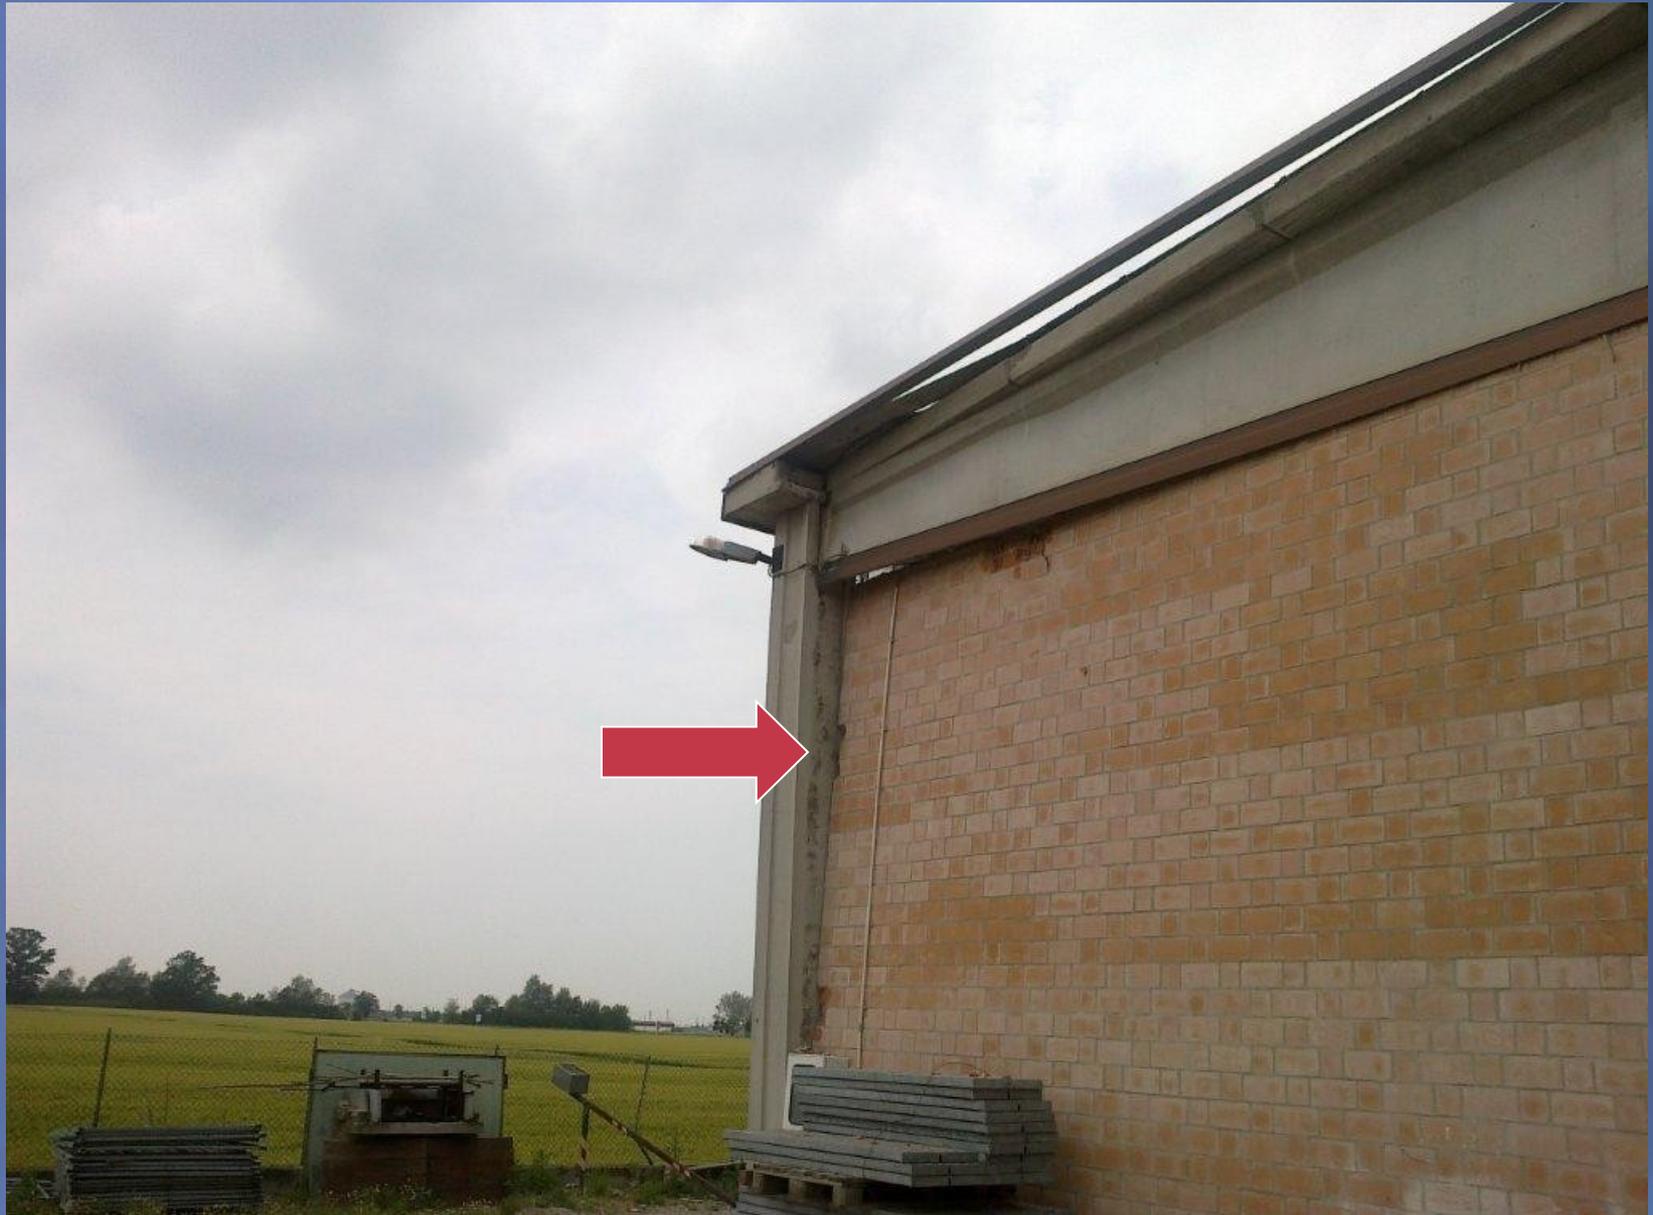
- ✦ Rotazione dei pannelli di tamponamento di un capannone prefabbricato nella zona di Finale Emilia
